AGENCIA HONDUREÑA  
DE AERONÁUTICA CIVIL

El suceso investigado se cataloga como un “**Incidente Grave de Aviación**” de acuerdo con la definición de **Incidentes** establecida en el Anexo 13 de OACI "**Investigación de Accidentes e Incidentes de Aviación**" Capítulo I – Definiciones.

El incidente ocurrió en la pista de Campo 2, ubicado en municipio de La Lima, Departamento de Cortes, Honduras, Centro América el día 26 de mayo del 2015, aproximadamente a las 2245 UTC, la aeronave es una CIRRUS SR-22 con matrícula **HR-ATZ**, propiedad del Señor **Ricardo Aramendia Caruz**.

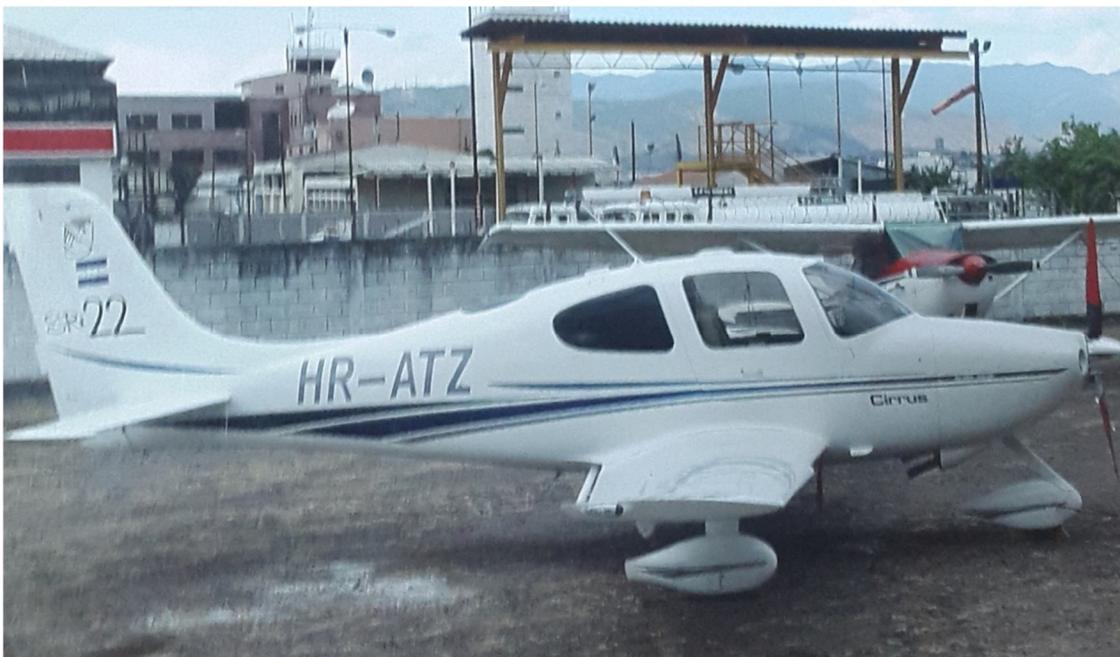
#### **1.6.- INFORMACION SOBRE LA AERONAVE** (Foto No. 1)

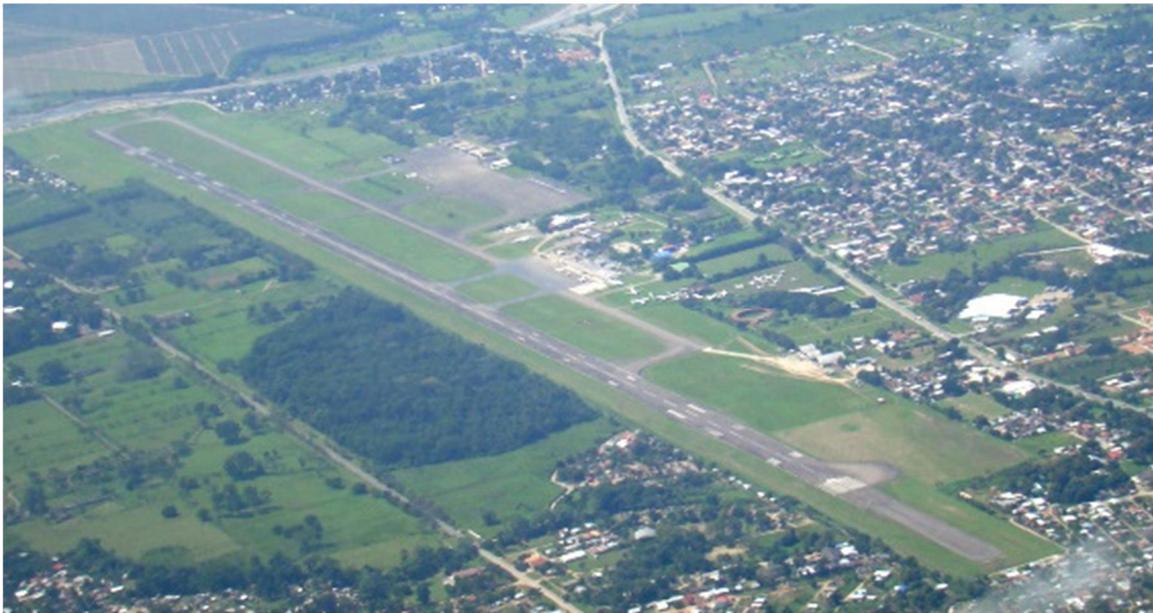
**Foto No 2**

**1.10.- INFORMACIÓN DEL AERÓDROMO LA CEIBA (Aeródromo de Salida) (Ver foto No 2).**

La pista **07** tiene una longitud de **2949x 45(m)**, es de asfalto y tiene una altura **39 ft** en el THR, coordenadas **154413.84227N** con **0865157.54393W** y con una pendiente de **+ 0.1%**.

La pista **25** tiene una longitud de pista de **2949x 45(m)** es de asfalto y tiene una altura **49ft** en el THR, coordenadas **154451.17582N** con **0865026.24230W** y con una pendiente de **+ 0.1%**.

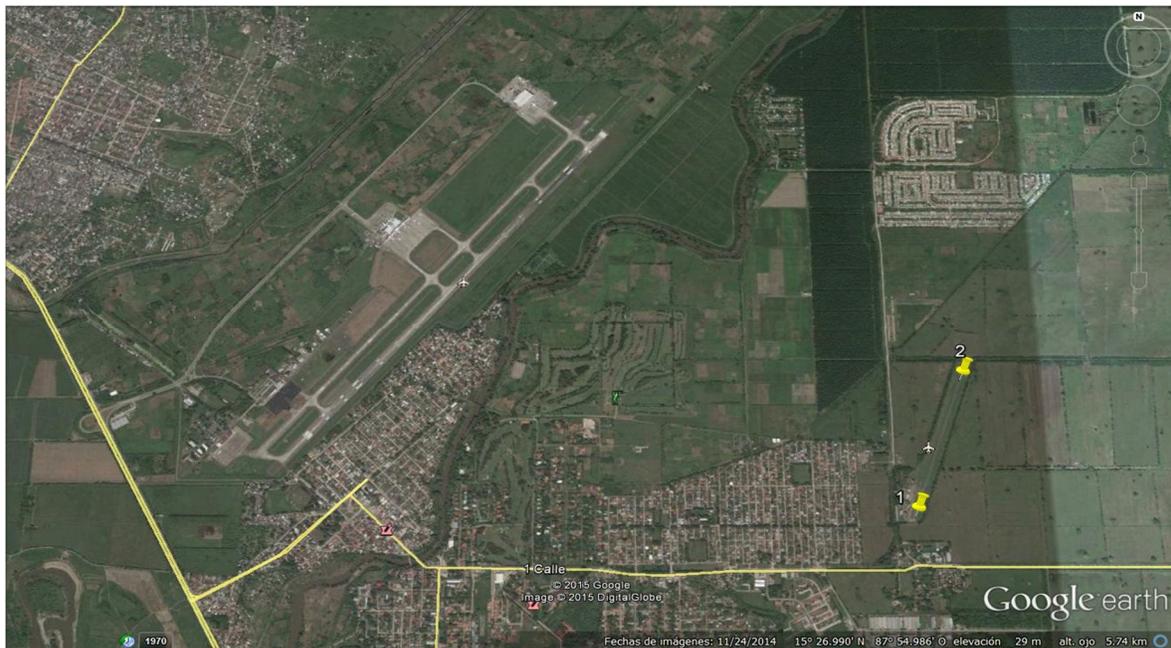
**Foto No 3**

La Pista está ubicada en la finca bananera **Campo 2** en la Lima, Cortes, es privada y actualmente es usada para operaciones agrícolas, es asfaltada no posee ayudas de navegación aérea, no cuenta con control de tráfico aéreo (ATC) no está señalizada, ni iluminada. Sus pistas son: **Pista 20** latitud **15°26.808´N** longitud **87° 530820´W** elevación **27M** longitud de pista: **885m/2904FT** ancho de pista: **10M**, **Pista 02** latitud: **15°26.359´N**, longitud **87°53.989´W** elevación **28M**. (Ver foto No. 3)

1. Se recomienda tomar nota de las recomendaciones 3,4, 5 y 6 efectuadas a la tripulación de vuelo.
2. Se recomienda que la señalización de la pista sea efectuada de acorde a regulación para el uso seguro de las mismas.
3. Se recomienda a el operador contar con un equipo de radio comunicación VHF para tierra/aire, y así poder tener comunicación con las aeronaves que operen en esta pista, elevando esto la seguridad operacional dentro de la misma.

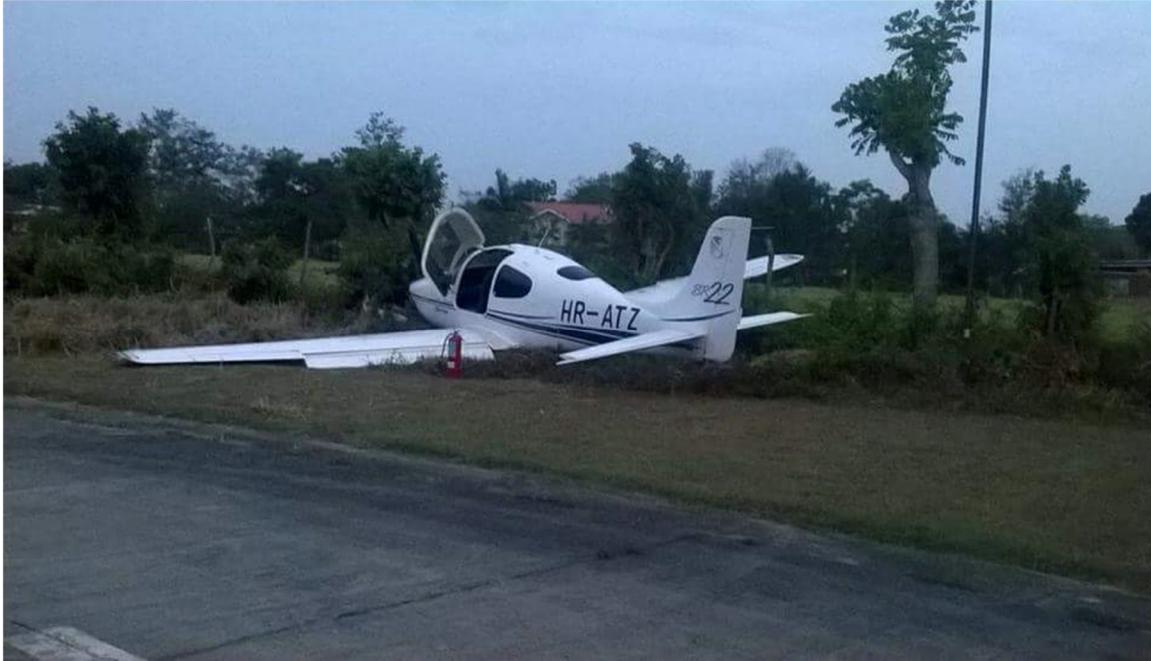
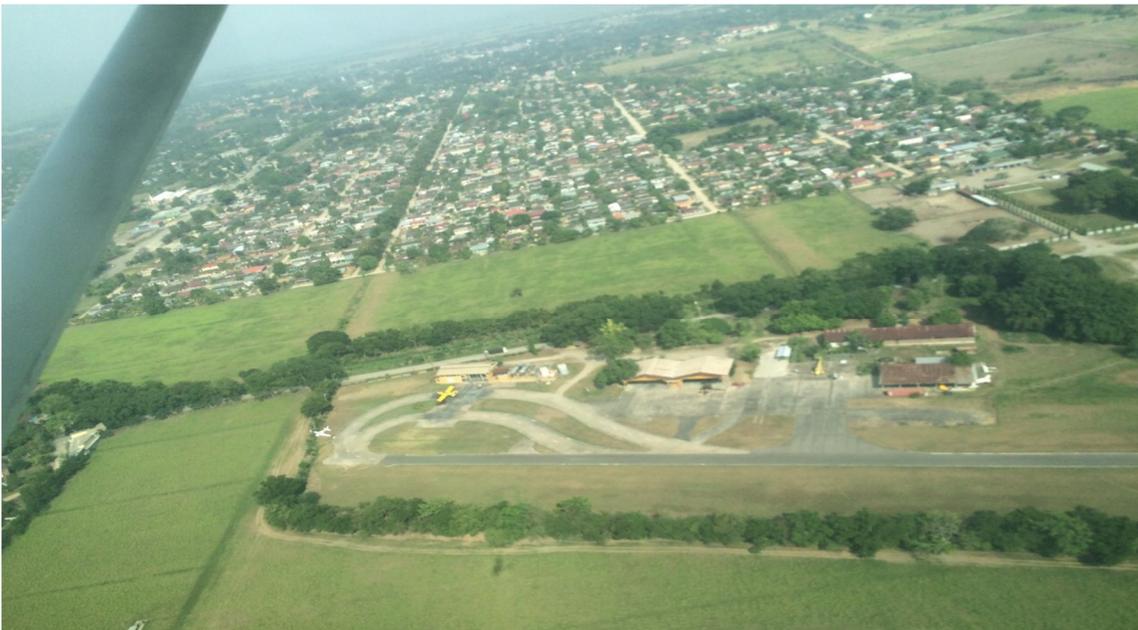
La aeronave sufrió el desprendimiento total del tren principal izquierdo, daños estructurales a los trenes de nariz y principal derecho, al mismo tiempo se observó que tanto el ala derecha como la izquierda, estaban quebradas en la parte por donde se adhieren al fuselaje, también la aeronave sufrió golpes en la hélice debido al impacto de esta con el asfalto y cerca perimetral. Hasta el momento de la elaboración de este informe no se conoce la gravedad de los daños internos ocasionados al motor.

Desprendimiento total del tren de aterrizaje principal izquierdo de la estructura de la aeronave, al mismo tiempo hubo daños considerables al tren de aterrizaje principal derecho y tren de aterrizaje de nariz, también se dañaron significativamente las alas en la parte que se adhieren a el fuselaje; es muy probable que están quebradas debido a inspección visual realizada, por lo arriba mencionado, la hélice de la aeronave impactó con el pavimento y

después con la tierra pudiendo tener daños internos en el motor así como daños a la hélice.  
(Ver foto No. 4 y 5)

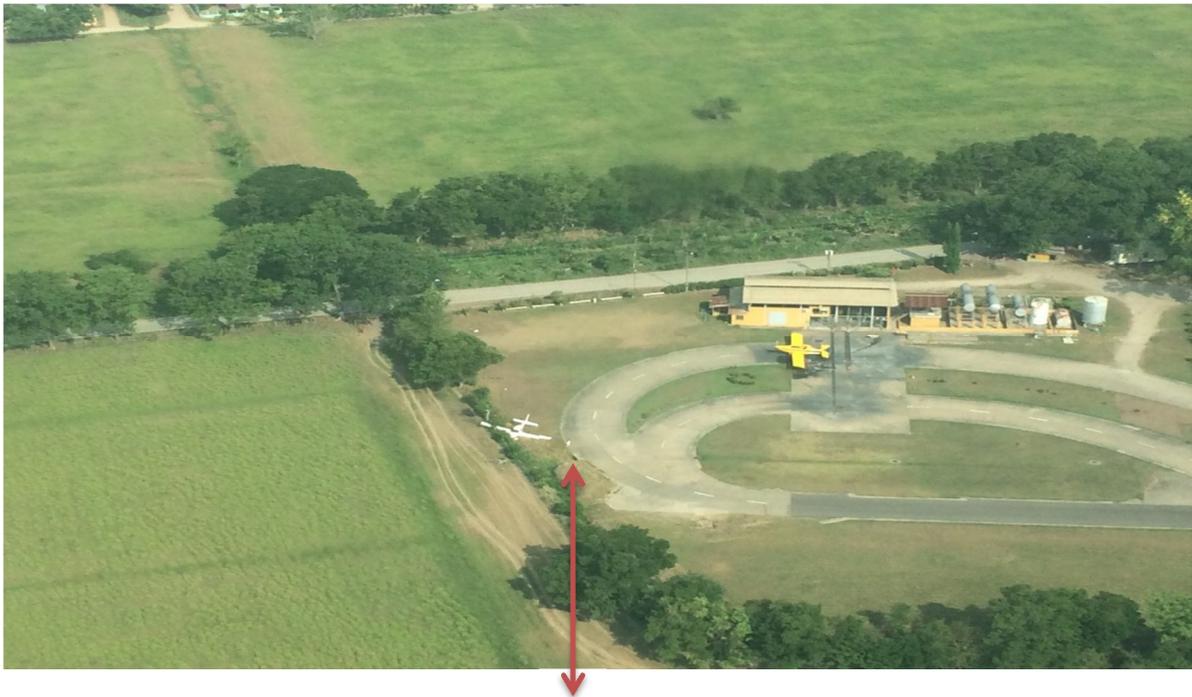
Es así como el vuelo se efectúa y el piloto en comunicación verbal con el ATS de La Mesa y le informa que se dirige hacia la pista Campo 2, en la cual en su primera aproximación termina en un “**GO AROUND**”, procediendo a circular la pista y realizar una nueva aproximación. Siguiendo nuevamente el procedimiento para aterrizaje, según testigos que se encontraban en la pista el piloto al mando impacta adelante de lo que normalmente lo hacen los aviones fumigadores (punto donde hacen impacto la aeronaves de fumigación agrícola que operan en esta pista) causando esto un exceso de velocidad en la carrera de aterrizaje. El piloto aun con velocidad, procede a querer abandonar la pista activa por medio de la calle de rodaje, efectuando un viraje hacia su derecha. (**Ver foto No. 9**)

**Desnivel en donde cayó la aeronave**  
**Foto No 9**

El viraje antes descrito resultó ser muy rápido para abandonar la pista, causando esto que la aeronave realizara un viraje muy ancho saliéndose del asfalto entrando en un desnivel de aproximadamente 5 a 6 pulgadas de altura que se encuentra ubicado fuera de la calle de rodaje, por lo que se presume que esta fue la causa de que el tren principal de aterrizaje izquierdo se desprendiera de la estructura de la aeronave en su totalidad, por lo que el avión procedió a hacer un cambio de dirección de 180 grados en tierra, ocasionando daños graves al tren de nariz y al tren principal izquierdo, lo cual dio lugar a que las hélices de la aeronave impactaron con el asfalto y la tierra, causando daños a las hélices y el motor. Cabe mencionar que después que la aeronave se detuvo completamente los procedimientos de emergencia del piloto al mando fueron los correctos. También hubo un leve inicio de fuego en la grama debido a la temperatura del disco del sistema de frenos ubicado en el tren de aterrizaje principal izquierdo al caer en la tierra, dicha ignición fue controlada de

- Debido a la velocidad por encima de lo estipulado para el aterrizaje y haber efectuado contacto con la pista más allá de lo que normalmente lo hacen los aviones fumigadores (según estipulado por testigos oculares), además que el tamaño de esta no fue suficiente para terminar de frenar la aeronave y estar esta bajo el control del piloto, resultaron que el viraje para salir de la pista activa fuera más rápido y ancho de lo normal, teniendo como consecuencia que la aeronave se saliera de la pista, cayendo en el desnivel antes mencionado.
