AGENCIA HONDUREÑA  
DE AERONÁUTICA CIVIL

El suceso investigado se cataloga como un “**Accidente de Aviación**” de acuerdo con la definición de **Accidente** establecida en el **Anexo 13 de OACI “Investigación de Accidentes e Incidentes de Aviación” Capítulo I – Definiciones.**

El Accidente ocurrió en el Aeropuerto Juna Manuel Gálvez de la Isla de Roatán teniendo una excursión de pista el día 22 de diciembre del 2020 aproximadamente a las 5:55 hora local, 2355 UTC

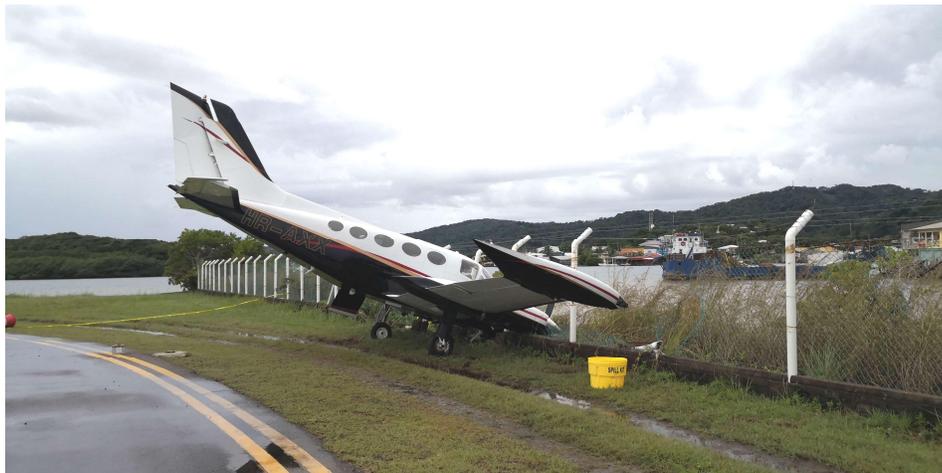
**Foto No. 1**

La aeronave sufrió daños en la parte inferior de la aeronave (Panza), puntas de alas, hélices tren de nariz, motores ver foto (**Fotos 1, 2, 3 y 4**)

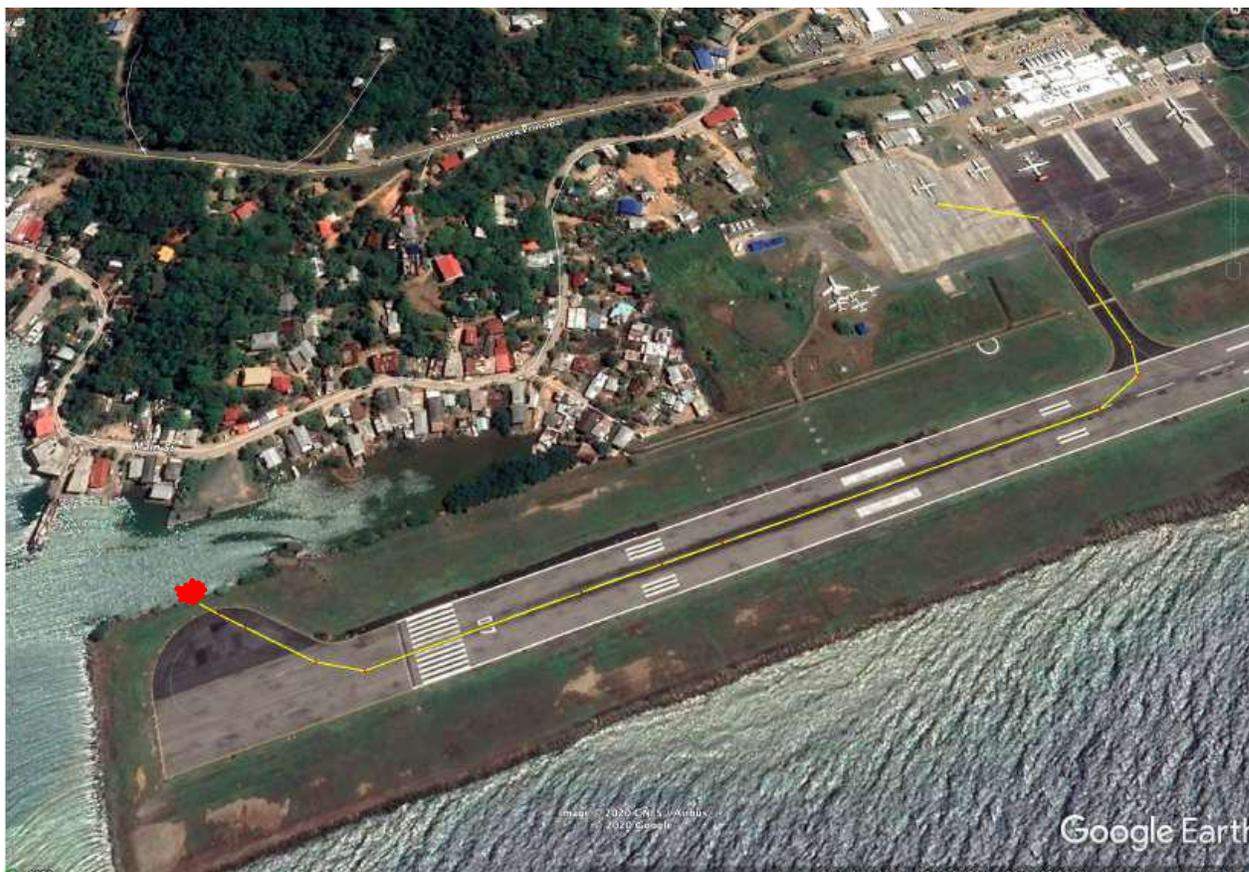
**Foto No.7**

La Aeronave inicio el rodaje hacia la cabecera 07, al momento de llegar la plataforma de giro de la cabecera 07 (la gota) tuvo problemas para realizar el viraje lo que provoco una excursión de pista.

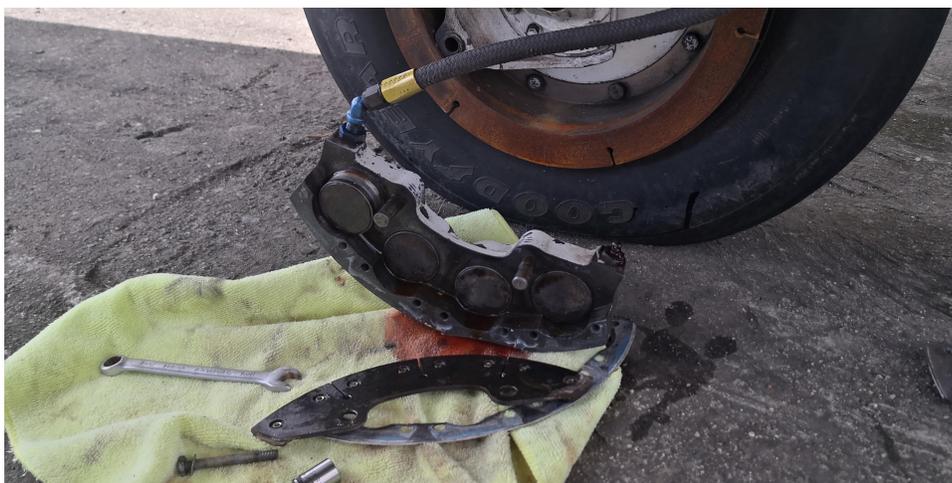
**Foto No. 8**

En la inspección se verificó que el componente dañado fue un sello de empaque del calliper del freno derecho.

- Se considera que la causa probable del accidente se originó por la pérdida de presión en el freno izquierdo ya que al aplicarlo no lo pudo controlar la aeronave saliéndose de la pista debido al empaque dañado que se encuentra en el calliper de frenos.
