El suceso investigado se cataloga como un “**Accidente de Aviación**” de acuerdo con la definición de **Accidente** establecida en el **Anexo 13 de OACI “Investigación de Accidentes e Incidentes de Aviación”** Capítulo I – Definiciones.

El accidente ocurrió en parque “Cerro Azul” Meámbar (PANACAM), en la localidad de Siguatepeque, Departamento de Comayagua a una distancia aproximada de 33 millas del Aeropuerto Internacional Ramón Villeda Morales en la Ciudad de San Pedro Sula Departamento de Cortes el día 09 de noviembre del 2017, aproximadamente a las **2158UTC**.

La aeronave **AIR TRACTOR (AT-301) Matricula HP-1738**, despegó del día 9 de Noviembre del Aeropuerto Internacional Ramón Villeda Morales de la ciudad de San Pedro Sula, con destino al Aeródromo No Controlado de la ciudad de Choluteca, de acuerdo al plan de vuelo visual en un vuelo de Traslado, la torre de control al continuar con el seguimiento del vuelo, pierde la comunicación con la aeronave estando a unas 33 millas del aeropuerto de salida, activando las fases de **INCERFA, ALERFA y DESTRESFA** respectivamente, por parte de los servicios de tránsito aéreo y SAR.

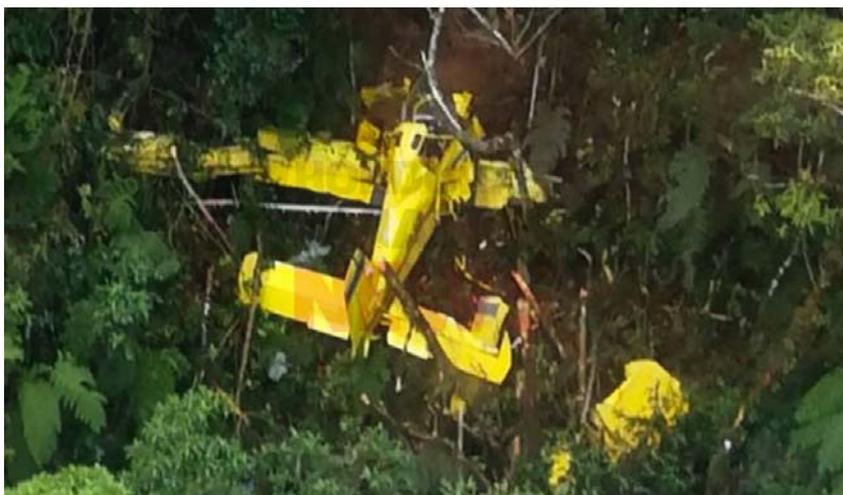
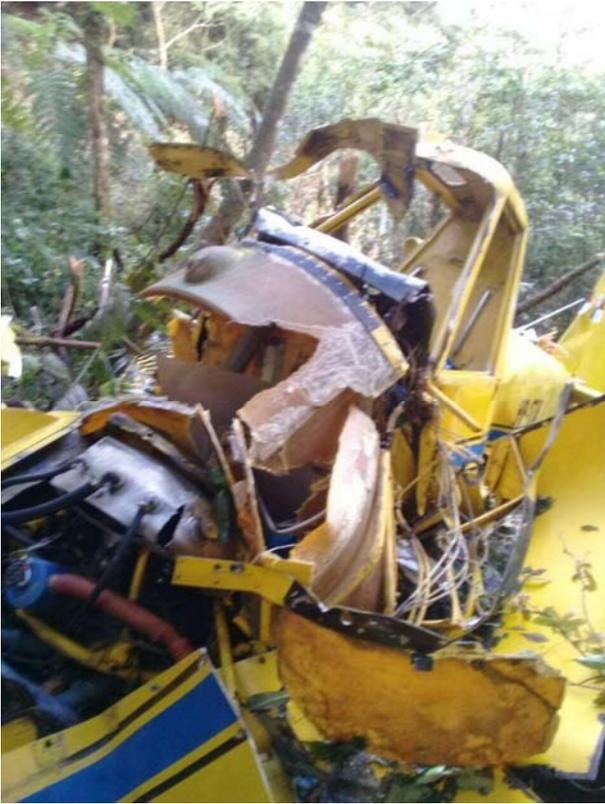
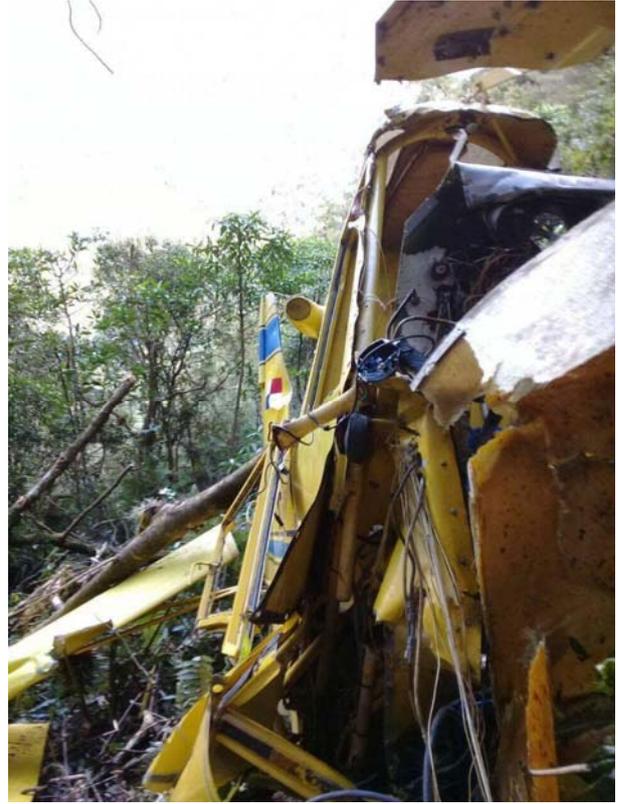
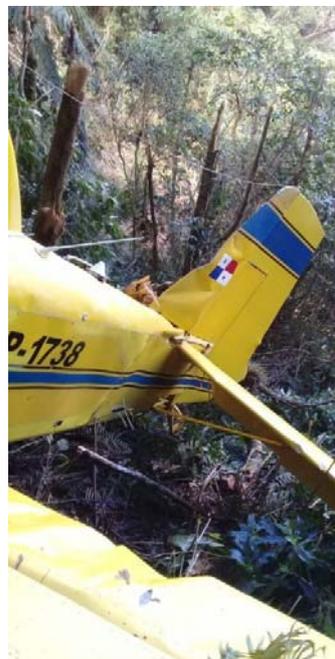
Debido a lo fuerte del impacto a tierra la aeronave se destruyó en su totalidad, fragmentándose las alas, sección de cabina, fuselaje, hélice y motor. (Fotos 1, 2, 3, 4)

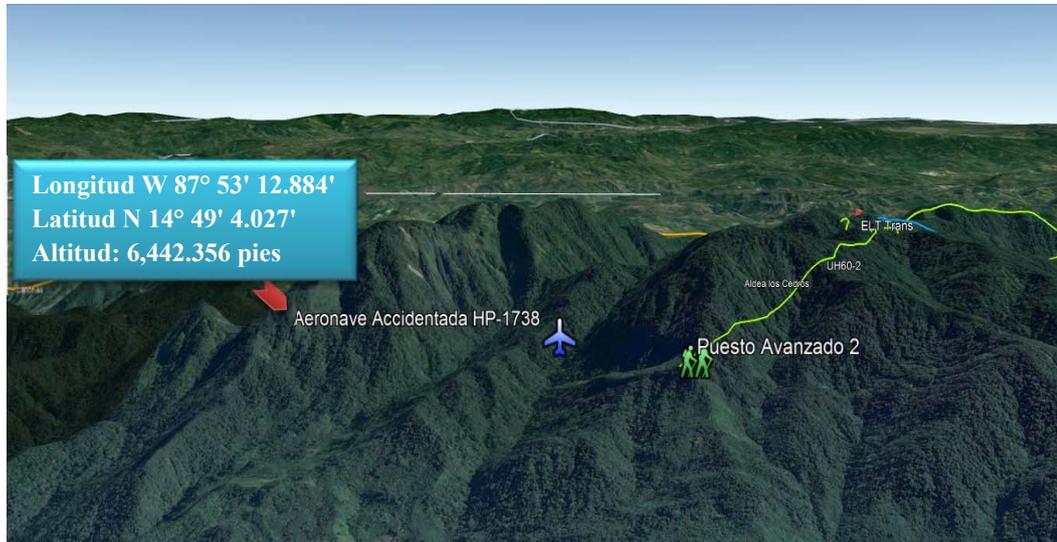
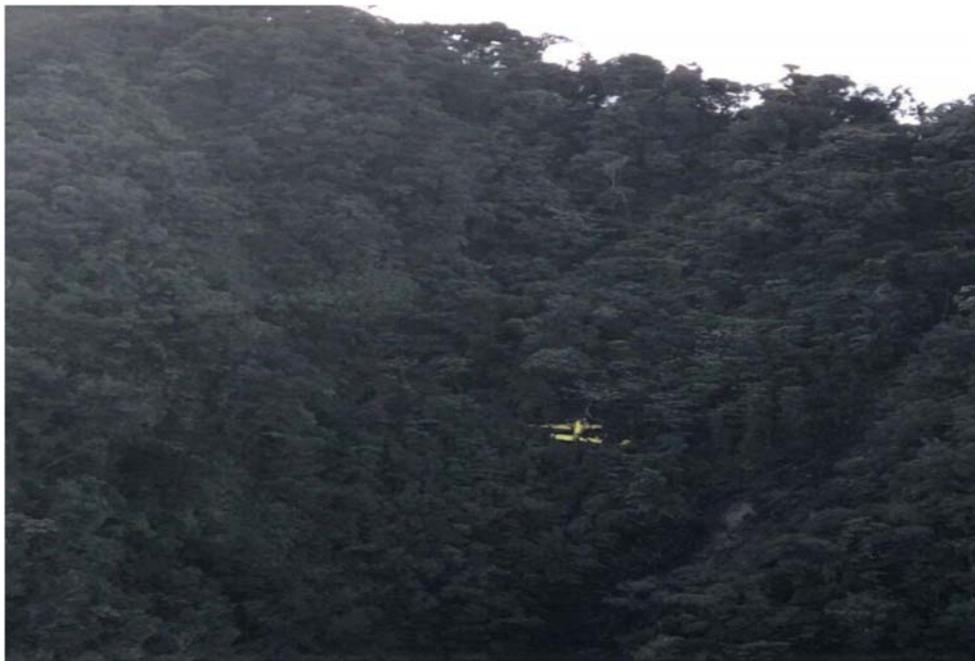
La aeronave fue localizada 9 días después de su desaparecimiento por miembros de la Fuerza Aérea Hondureña que sobrevolaban el lugar, en coordinación con la Comisión de Investigación de Accidentes de la Agencia Hondureña de Aeronáutica Civil, Búsqueda y Salvamento (SAR) de Aeronáutica Civil, COSESNA y con el personal de búsqueda y salvamento de la Autoridad Aeronáutica de Panamá encontrándola el día 18 del mes de noviembre en el área del parque “Cerro Azul” Meámbar (PANACAM), en la localidad de Siguatepeque, departamento de Comayagua, accidentada, localizando al piloto fallecido por impacto contra el terreno sin pérdida de control (CFIT).

Coordenadas **Longitud W 87° 53' 12.884'** / **Latitud N 14° 49' 4.027'** en el lugar del accidente, aproximadamente a 5.35 Millas del Lago de Yojoa

La aeronave se encontraba a una altitud aproximadamente una altura de 6,442 pies sobre el nivel del mar.

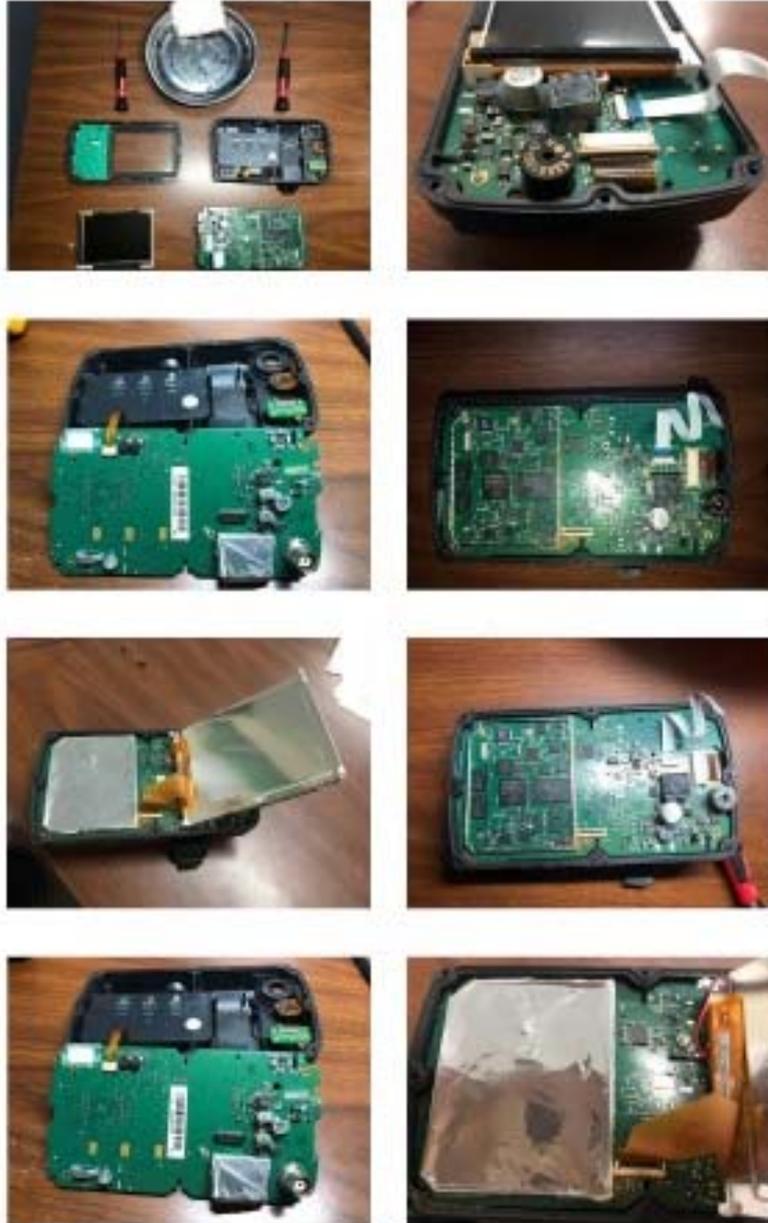
3. Desarmado del GPS

13. Mecánico:	Carlos Romero		14. Inspector:
			Carlos Romero
15. Inspección Preliminar:			
EL COMPONENTE (GPS 496) PRESENTA LODO EN LA SUPERFICIE Y CORROSIÓN EN LOS TORNILLOS QUE SUJETAN EL HOUSING, TAMBIÉN PRESENTA TORNILLOS EXTRAVIADOS Y ABIERTO EN ACCESOS A LA TARJETA ELECTRONICA PRINCIPAL

ENSAMBLADO DE ACUERDO A: (ANOTE EL MANUAL Y SU ÚLTIMA REV.)							
Se seco y limpio tarjeta que estaba con agua y que presentaba corrosión, presentaba pérdida de componentes, minicapacitor de cerámica y diodo rectificador los que fueron instalados, se repararon y soldaron componentes dañados (bobinas quebradas y desoldadas), se limpio pantalla que presentaba agua, se reemplazó batería de memoria con excesiva corrosión y en mal estado.							
SDS Y BS	PARTES REEMPLAZABLES						
	Número de Parte N/A	Número de Serie N/A	Descripción N/A				
Lugar			Fecha				
Aeropuerto Internacional "Ramón Villeda Morales", Hangares "Hangares FBO Premier"			12	Noviembre	2018		
Forma 015	R/O		05/03/14
