INFORME PROVISIONAL ACCIDENTE

AHAC-ACCID-01-2022

**AERONAVE JETSTREAM 3100
MATRICULA HR-AYY**

**Agencia Hondureña
de Aeronáutica Civil**

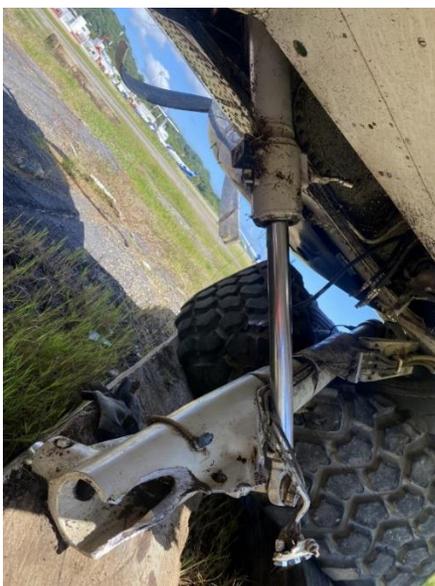
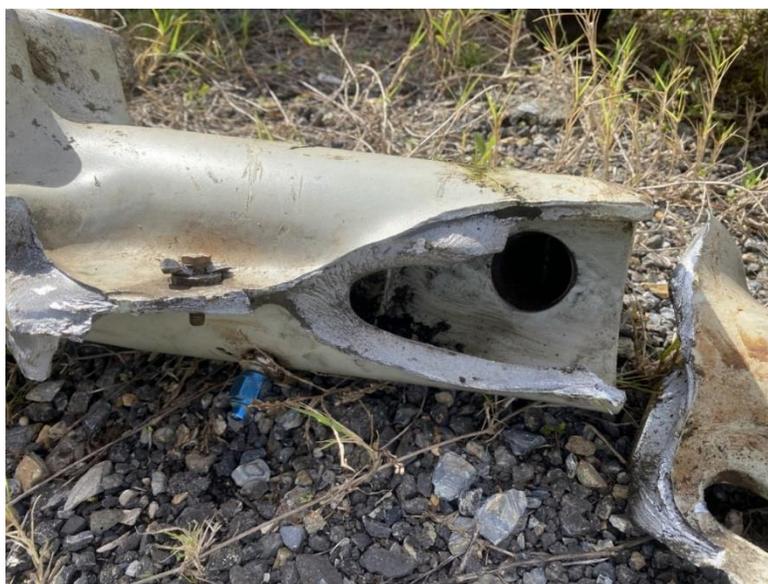
1.3.- DAÑOS A LA AERONAVE

La excursión de pista que experimento la aeronave sufrió daños en el ala derecha delantera, tren principal derecho, motor y hélices derecho, área de equipaje de la aeronave y fuselaje.

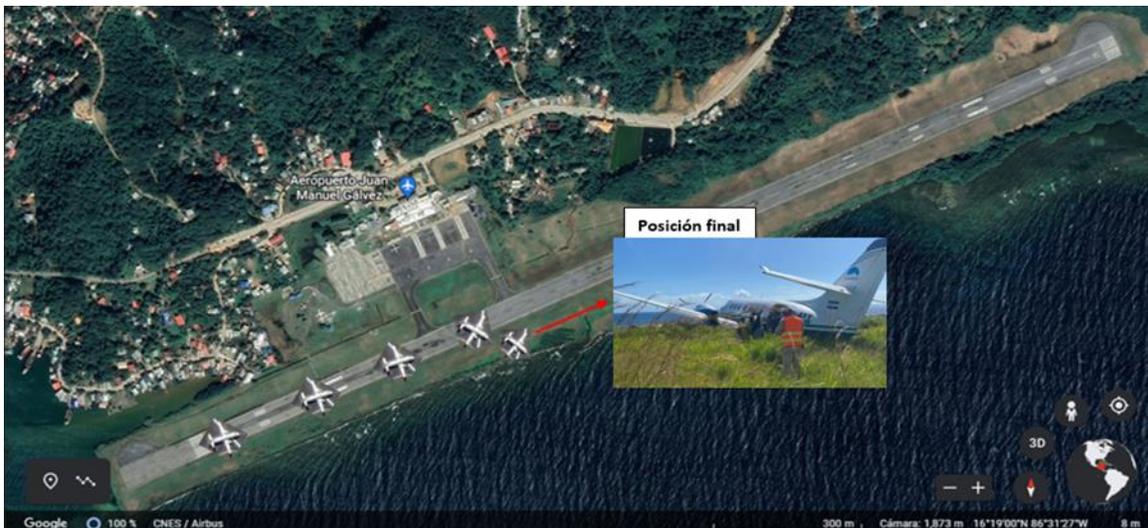
1.12.- INFORMACION DE LOS RESTOS DE LA AERONAVE ACCIDENTADA Y DEL IMPACTO

La aeronave recorrió aproximadamente 615 metros de la cabecera 07 del Aeropuerto Internacional Juan Manuel Gálvez MHRO en la Isla de Roatán, quedando al lado derecho de la pista donde sufrió la excursión.

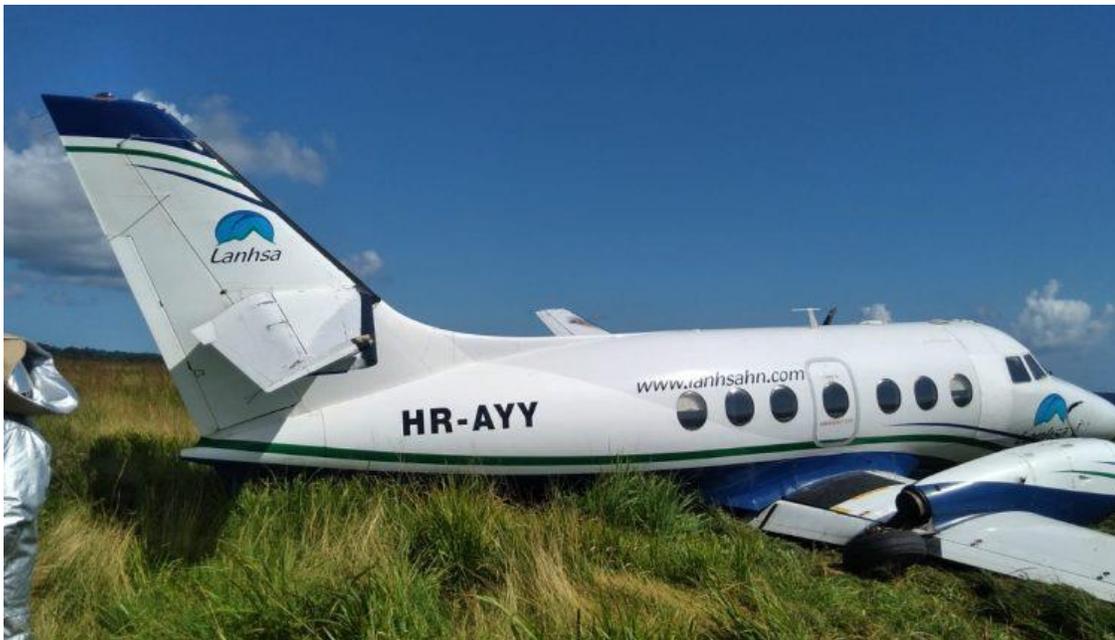
1.17.- EVIDENCIA FILMOGRAFICA DEL ACCIDENTE

En el proceso de recolección de evidencias de este suceso la **CIAIA** obtuvo imágenes del lugar donde se efectuó la excursión la aeronave.
