El suceso investigado se cataloga como un “**Accidente de Aviación**” de acuerdo con la definición de **Accidente** establecida en el **Anexo 13 de OACI “Investigación de Accidentes e Incidentes de Aviación”** Capítulo I – Definiciones.

El accidente ocurrió en parque “Cerro Azul” Meámbar (PANACAM), en la localidad de Siguatepeque, Departamento de Comayagua a una distancia aproximada de 33 millas del Aeropuerto Internacional Ramón Villeda Morales en la Ciudad de San Pedro Sula Departamento de Cortes el día 09 de noviembre del 2017, aproximadamente a las **2158UTC**.

La aeronave **AIR TRACTOR (AT-301) Matricula HP-1738**, despegó del día 9 de Noviembre del Aeropuerto Internacional Ramón Villeda Morales de la ciudad de San Pedro Sula, con destino al Aeródromo No Controlado de la ciudad de Choluteca, de acuerdo al plan de vuelo visual en un vuelo de Traslado, la torre de control al continuar con el seguimiento del vuelo, pierde la comunicación con la aeronave estando a unas 33 millas del aeropuerto de salida, activando las fases de **INCERFA, ALERFA y DESTRESFA** respectivamente, por parte de los servicios de tránsito aéreo y SAR.

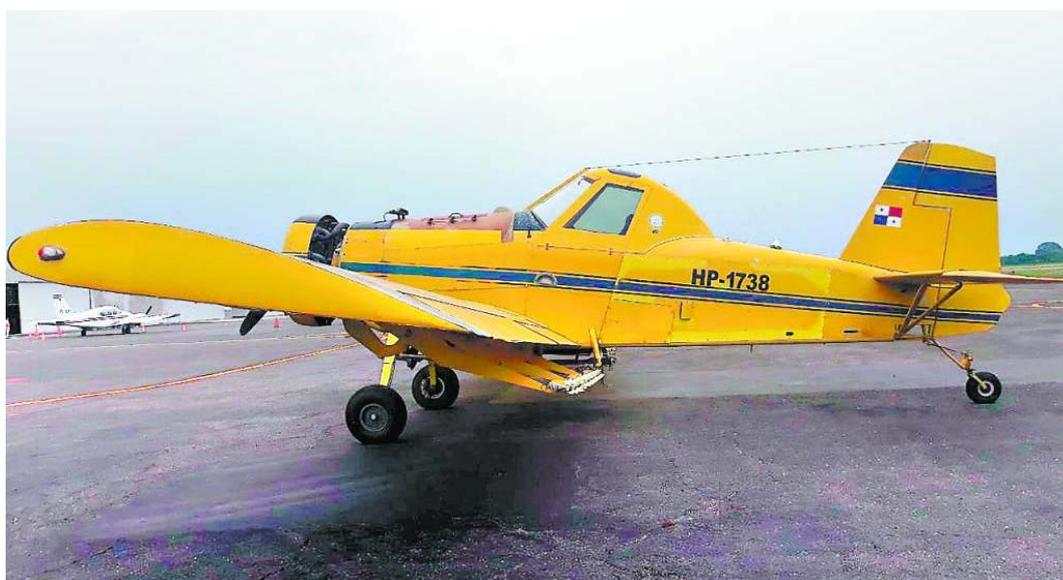
Foto No.5

1.6.- INFORMACION SOBRE LA AERONAVE (ver foto 5)

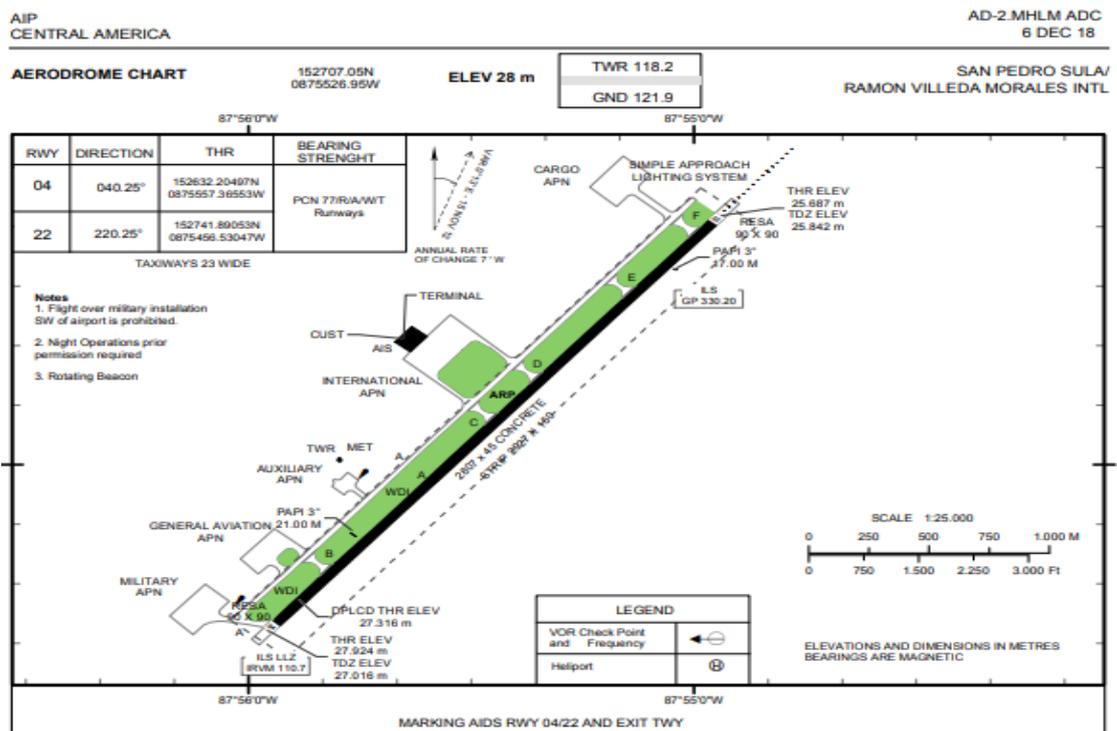
Foto No.6

1.10 INFORMACIÓN SOBRE EL AEROPUERTO INTERNACIONAL RAMON VILLEDA MORALES (ver foto No 6)

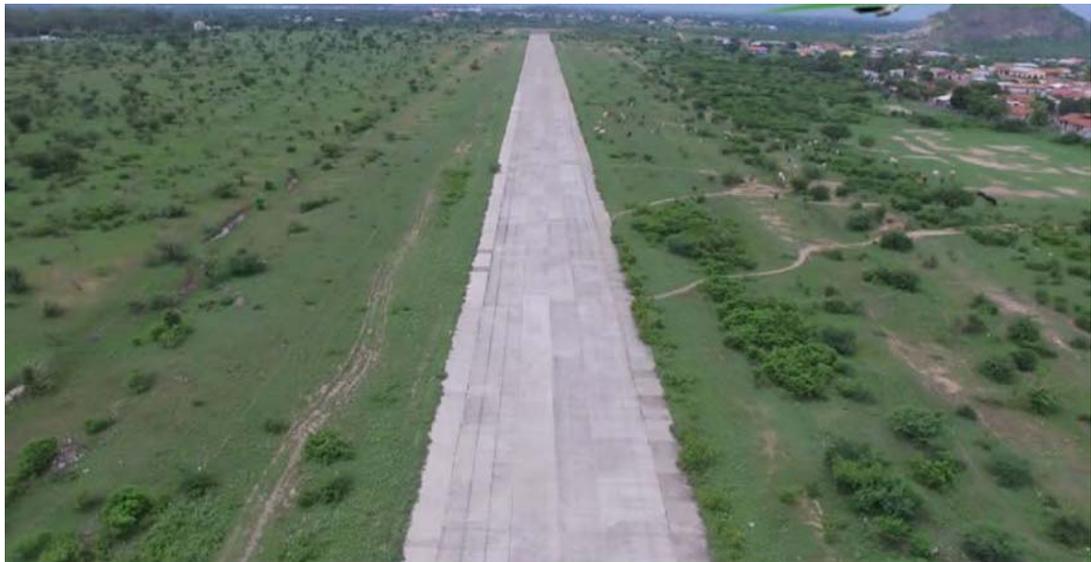
Foto No.7

1.10.1. INFORMACIÓN DEL AERÓDROMO NO CONTROLADO DE CHOLUTECA
(ver foto No, 7)

Coordenadas Geográficas	13°19'6.44"N 87° 9'2.07"O
Elevación (msl)	15 Metros (52 Pies)

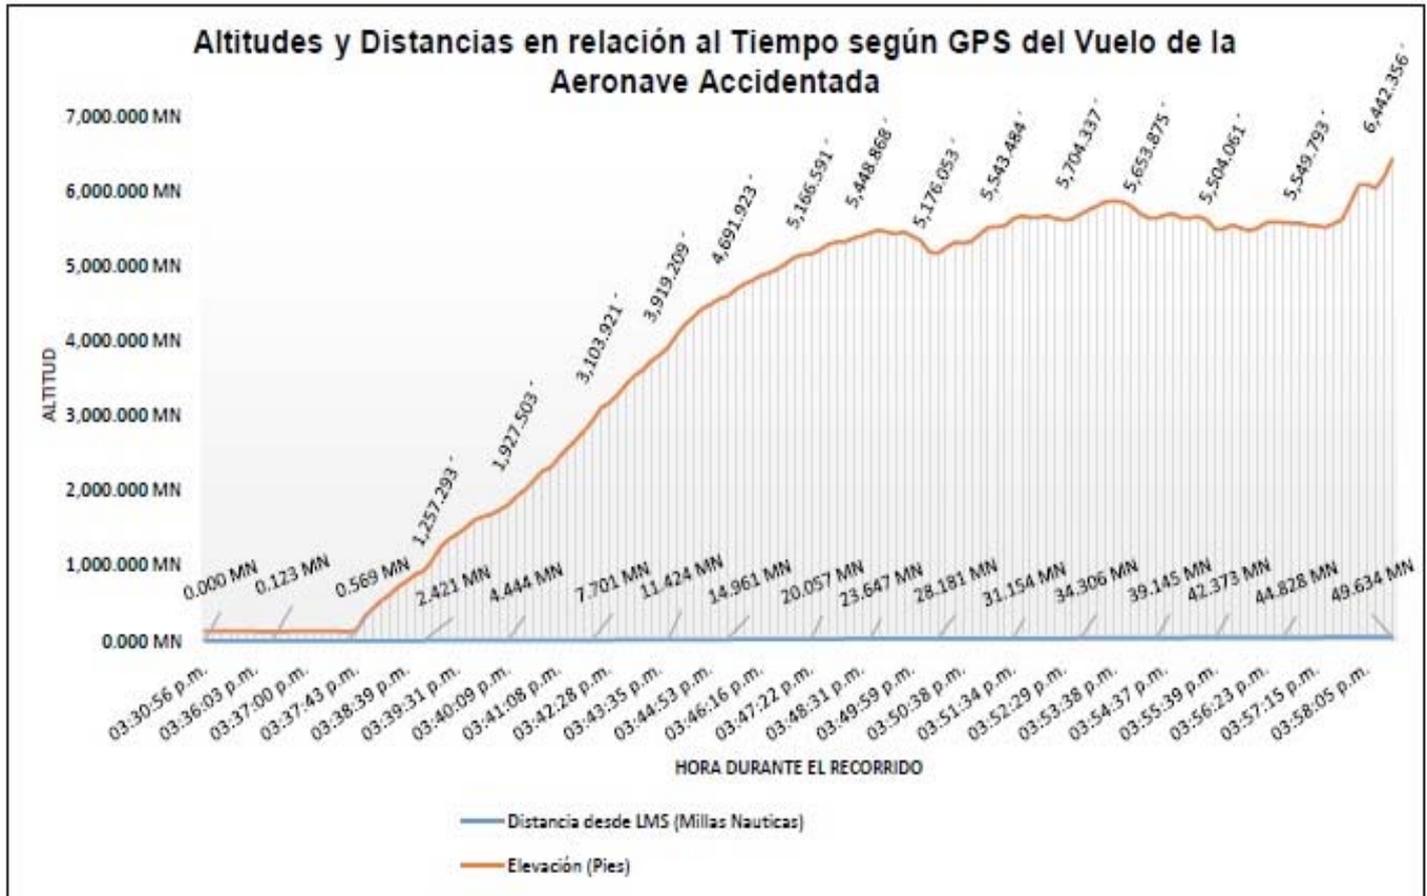
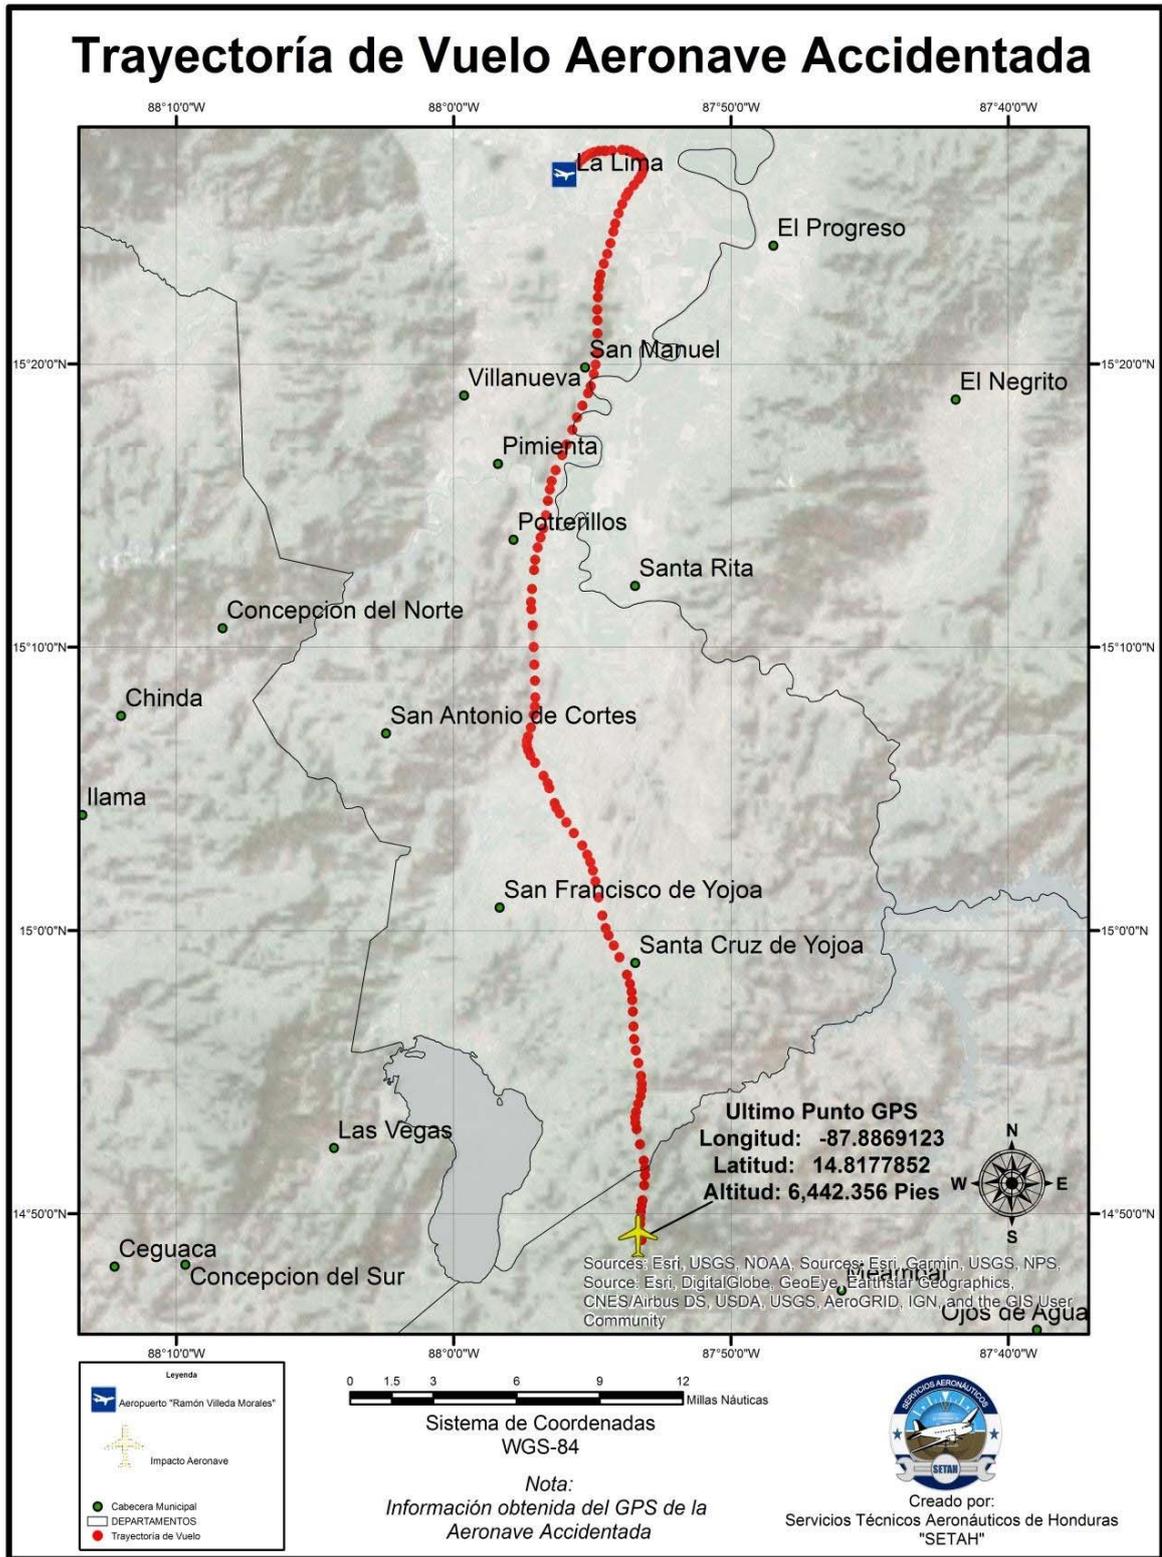
5. Información de Altitudes, Tiempo y Distancia Obtenidas del GPS

Coordenadas **Longitud W 87° 53' 12.884'** / **Latitud N 14° 49' 4.027'** en el lugar del accidente, aproximadamente a 5.35 Millas del Lago de Yojoa

La aeronave se encontraba a una altitud aproximadamente una altura de 6,442 pies sobre el nivel del mar.

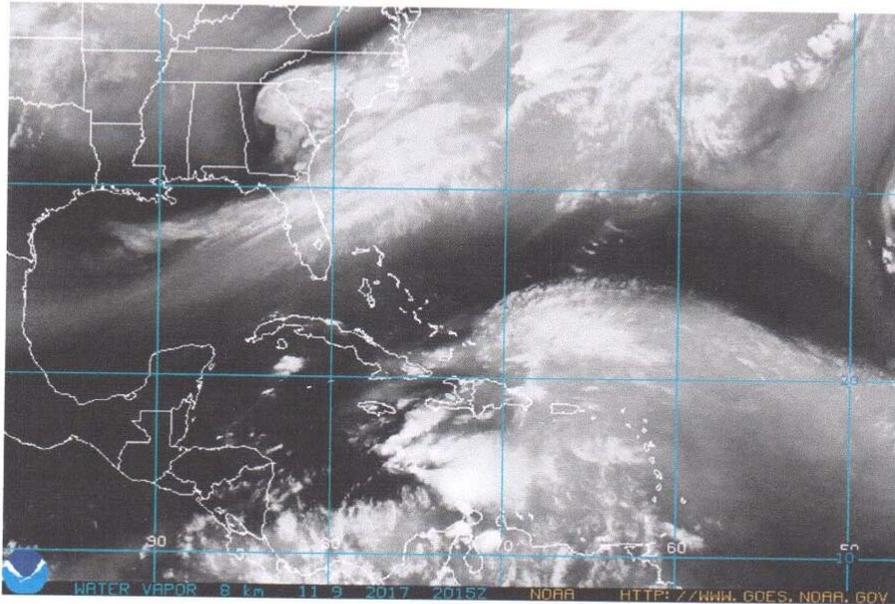
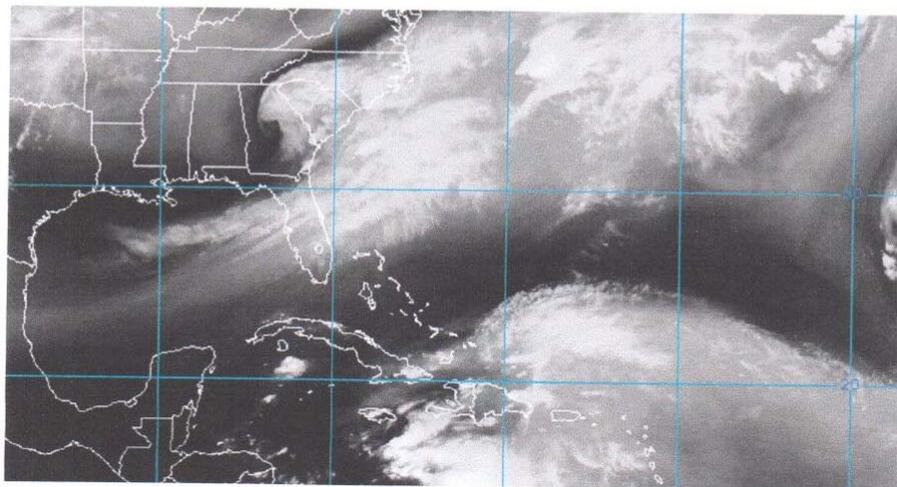
Imágenes Vapor de Agua 09/11/17 20:00

Las imágenes a continuación muestran las condiciones atmosféricas que se presentaron el día 09 de noviembre: Cuña de alta presión generando vientos frescos del norte y noreste, sin presencia de lluvias.
